ARCHEOLOGISCHE TERREINSTUDIE

HALEN, Nederstraat – zone 1

verslag

Haast-rapport 2013-04 / OE project 2013-065/ wettelijk depot: D/2013/12654/04
verwijzing: VAN DE KONIJNENBURG, R. (2013) Halen, Nederstraat – zone 1, Haast rapporten 2013-04, Bree

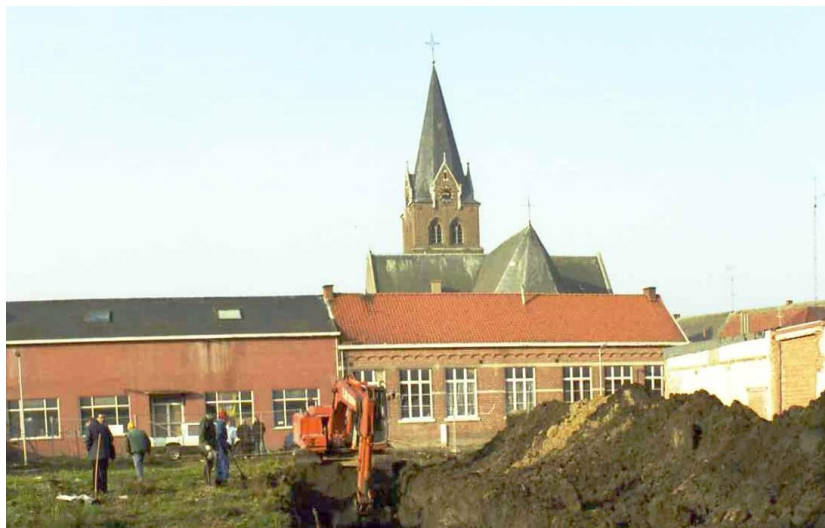
Afb.7: Zicht op de in 2007 gesloopte schoolgebouwen. Rechts op de foto is het kort na 1913 opgetrokken schooltje te zien (bron: Agentschap R-O Vlaanderen – Onroerend Erfgoed).

Bij de bombardementen van 1914 werden de kerk en de huizen op de markt zwaar beschadigd. Na Wereldoorlog I verhuisde men het kerkhof, wegens plaatsgebrek, naar de Diestsestraat¹⁸. Op de plaats van het kerkhof werd, wellicht vlak na de opgave ervan, een nieuw schoolgebouw opgetrokken, dat later onderdak zou geven aan de lokale Chiroafdeling. Het gebouw werd begin 2007 afgebroken om plaats te ruimen voor de nieuwe woongelegenheden (Afb. 7).

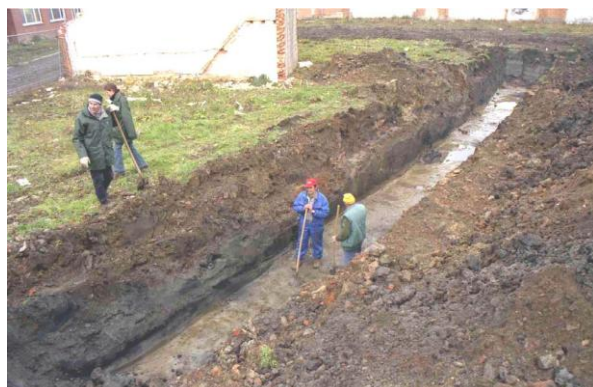
Afb.8: Aanleg van proefsleuven in zone 2 (bron: Agentschap R-O Vlaanderen – Onroerend Erfgoed).

Vóór de aanvang van het terreinonderzoek in 2007 was archeologisch onderzoek op de site beperkt gebleven tot de aanleg van twee proefsleuven in zone 2 (onderzoeksterrein fase 2) (Afb. 5, 8) en een proefput in zone 1 (in de tuin van de pastorie). Dit onderzoek werd in 2004 uitgevoerd door het Vlaams Instituut voor het Onroerend Erfgoed (VIOE, afdeling Limburg), onder leiding van Peter Van den Hove en Dirk Pauwels. Uit deze terreinevaluatie bleek de aanwezigheid van een aanzienlijk pakket archeologische lagen in beide zones. De archeologische potentie van het terrein werd bijgevolg hoog ingeschat.

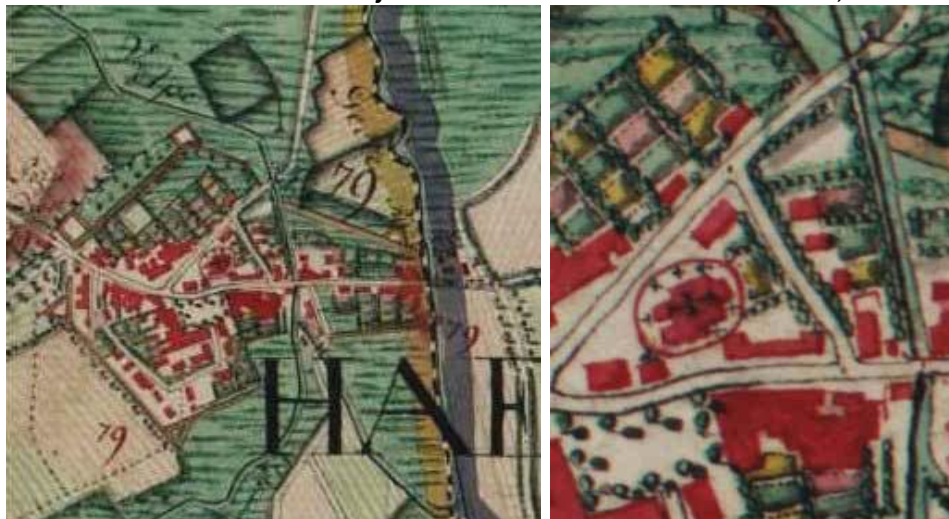
Afb.9-10: Details uit de Kabinetskaart van de Oostenrijkse Nederlanden. Links de stad Halen met in bruin de stadsomwalling op het einde van de 18de eeuw; rechts een detail van de zone rond het onderzoeksgebied (bron: Koninklijke Bibliotheek van België).

vervaardigd onder leiding van graaf de Ferraris (1771-1778) (Afb. 9-10), geeft mooi de strategische ligging van Halen weer binnen in het hertogdom Brabant, aan de Gete die de grens vormde met het graafschap Loon. Ten opzichte van de bovenvermelde stadsplattegrond van het begin van de 18de eeuw lijkt de stadsomwalling naar het oosten toe, tot aan de Gete, te zijn uitgebreid. Ten zuidoosten van de kerk, langsheen de Nederstraat, is een huizenrij te zien, met een uitspringende woning aan elk van de uiteinden. Mogelijk is het iets grotere gebouw op het westelijke uiteinde van de huizenrij te interpreteren als de pastorie die in de loop van de 18de eeuw op deze locatie werd opgetrokken, en die in de jaren 1970 of '80 werd gesloopt ten voordele van een nieuwe pastorie. De weg die later de benaming van Industrieweg zal krijgen is ook duidelijk zichtbaar. Buiten de Omwalling wordt het gebied gedomineerd door moerassige weiden en landbouwgronden.

De ferrariskaart is opgemaakt slechts 70 jaar na de prent uit 1702. Ze toont de kerk met de kerkhofmuur waarbij het kerkhof rondom de kerk is aangeduid. Ten zuiden, zuidoosten van de kerk is een aaneengesloten bebouwing ingetekend in een langgerekte U-vorm. Het westelijk, noordzuid georiënteerde deel lijkt ons de oude pastorie te zijn. In tegenstelling tot de tekening uit 1702 liggen hier de gebouwen buiten de kerkhofmuur. De kerk zelf lijkt een dubbele toren of westbouw te hebben. Het kan zijn dat het gebouw, te zien op de prent van 1702, gebouwd tegen de toren, weergegeven is in de rode vlek tegen de kerktoren en het kerkship.

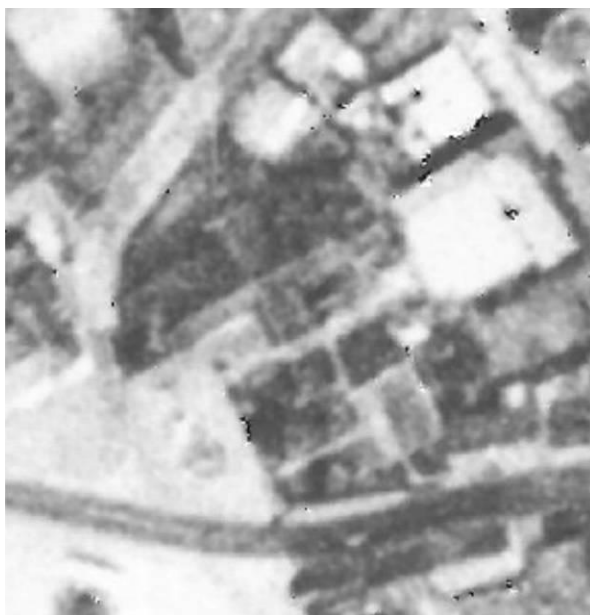
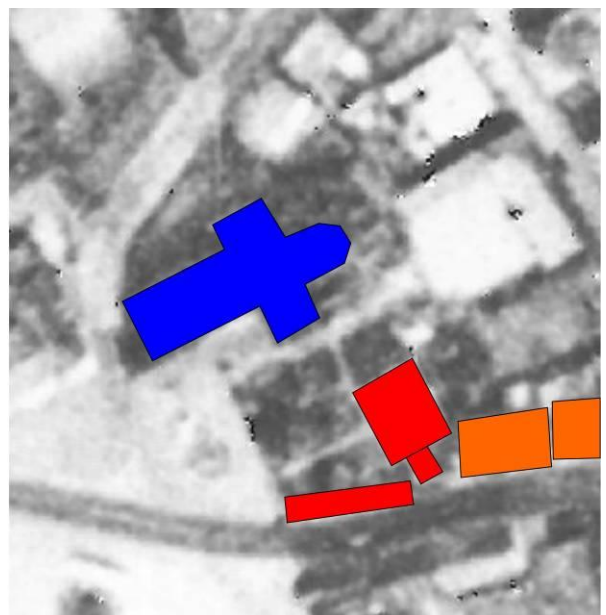
Luchtfoto genomen op 26-04-1988 (bron: GERITS, J. (1989) Historische steden in Limburg, gemeentekrediet – Brussel).

De hoek waaruit de foto genomen is laat uitschijnen dat het pad, chemin 24, deels verdwenen is. Maar, dit moet gezichtsbedrog zijn; de weg loop “onder” de van de transeptarm gewoon door. Wel is er een duidelijk verschil in de contouren van de pastorie. Er is enkel een noodzuid gericht gebouw zichtbaar dat in afmetingen groter lijkt dan het gebouw op de foto uit 1957.

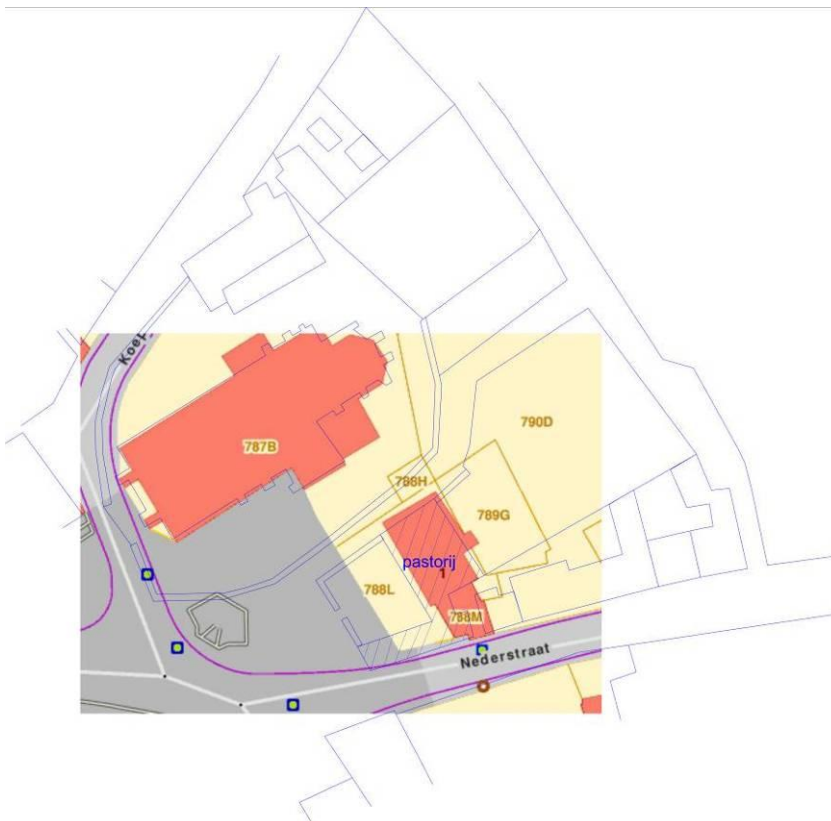
Een superpositie van de Atlas van buurtwegen op het kadastraal uittreksel waarop de “nieuwe” pastorie ingetekend is bevestigd deze waarnemingen. Ook is duidelijk dat de zogeheten Chemin 24 verschoven is in de richting van de zuidzijde van de kerk. Kadastraal is in 2010 deze weg niet meer geregistreerd al bestaat er nog steeds een voetpad dat aan weerszijden afgeboord is door een muur en geplaveid is met kasseien.

Projectie van een overtrek van de gegevens uit de Atlas van buurtwegen (blauwe tekening) op het kadasterplan uit 2010.

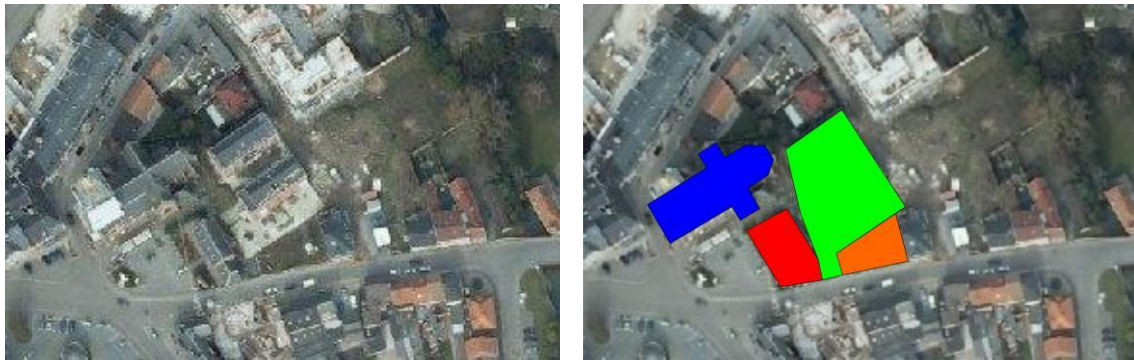
Op deze satellietfoto is de pastorijs nog steeds zichtbaar, maar het gebied ten oosten van de kerk is ingenomen door nieuwbouw met een grote ondergrondse parkeergarage. Op het ingekleurde beeld is de pastorijs rood aangeduid (pastorijs met voortuin), in oranje de, ondertussen afgebroken huizen palend aan de Nederstraat en in groen de zone die door ARON in 2008 onderzocht werd²³.

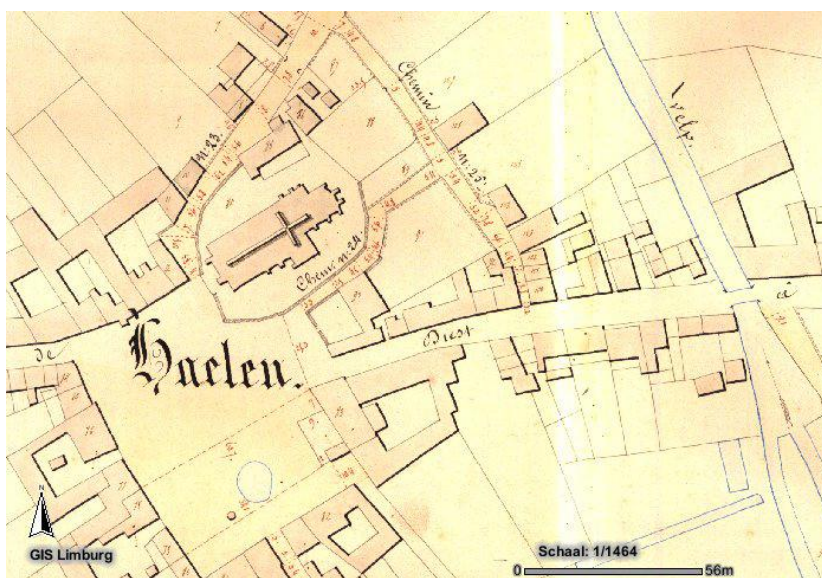
Zone 1 van het archeologisch onderzoek omvat (bij benadering) de percelen 89 en 91 (de tuin van de pastorijs) en weg nr. 24. Zone 2 komt grotendeels overeen met de percelen 104 en 105.

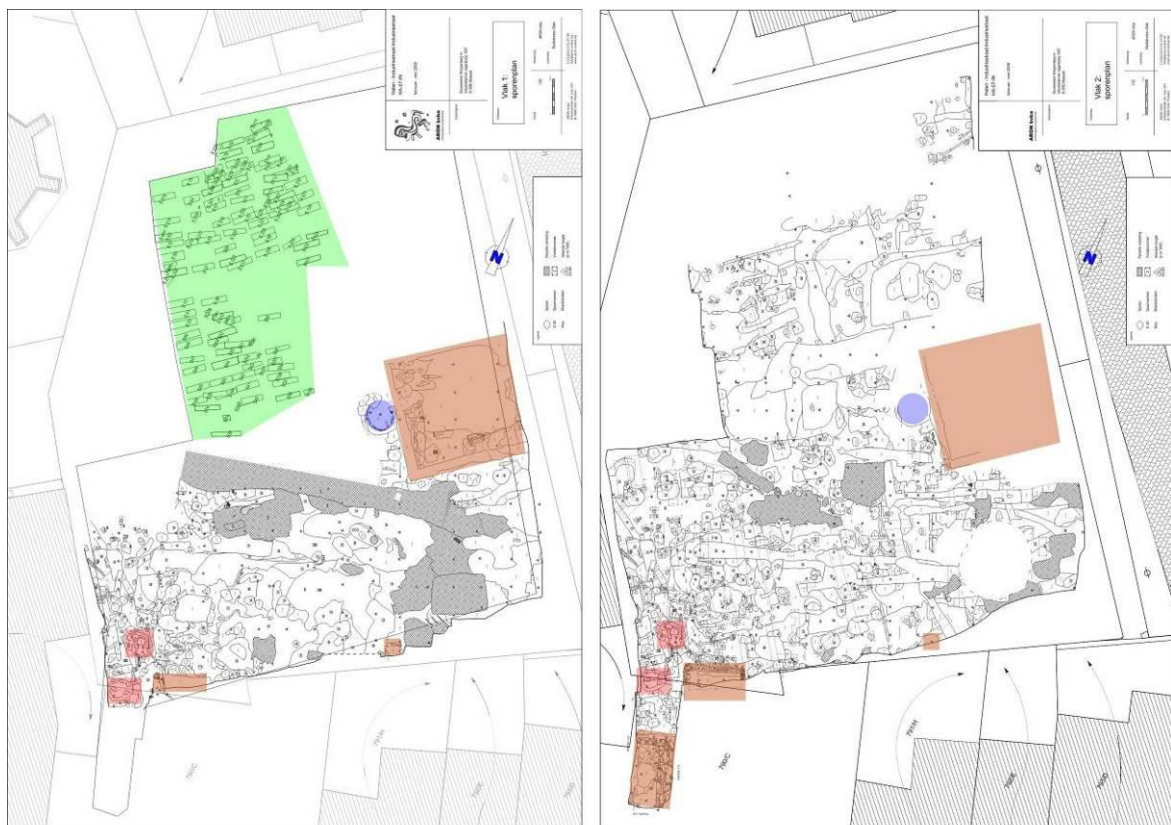
ARON opgravingsvlakken 1 en 2
afbakening kerkhof 1852:

- waterput
- ovens
- muurwerk

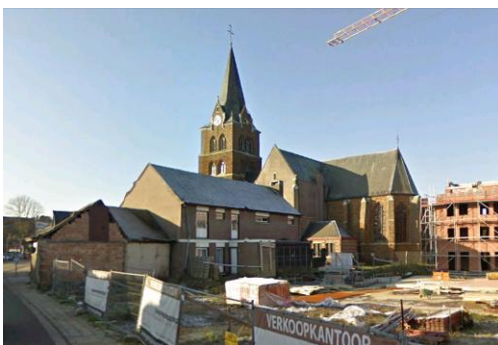
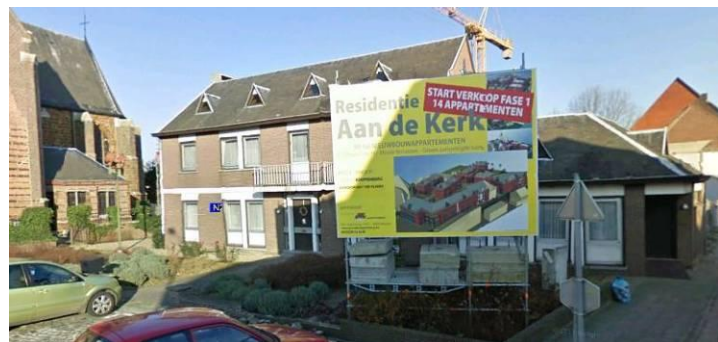
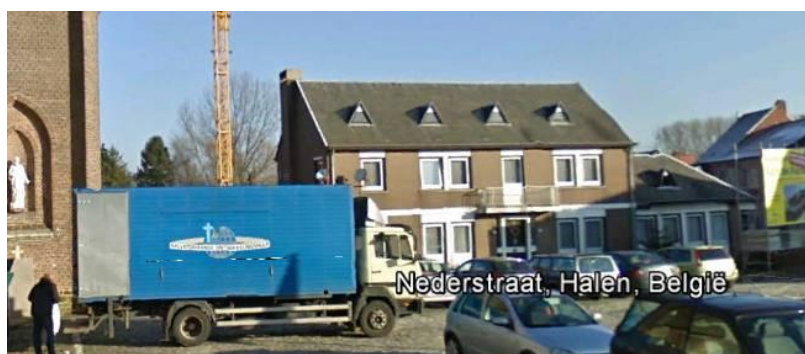
In deze zone stond voorheen een pastorie, die nagenoeg volledig onderkelderd was (foto's pagina 28 onderaan - © Google – streetview © GeoBasis-DE/BKG – Google earth). Bij de afbraak is alles afgebroken tot in de funderingen met uitzondering van de onderste laag van de betonnen keldervloer, die deels “in situ” gebleven is.

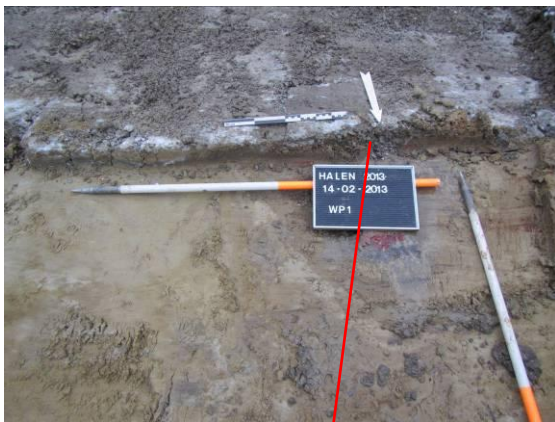
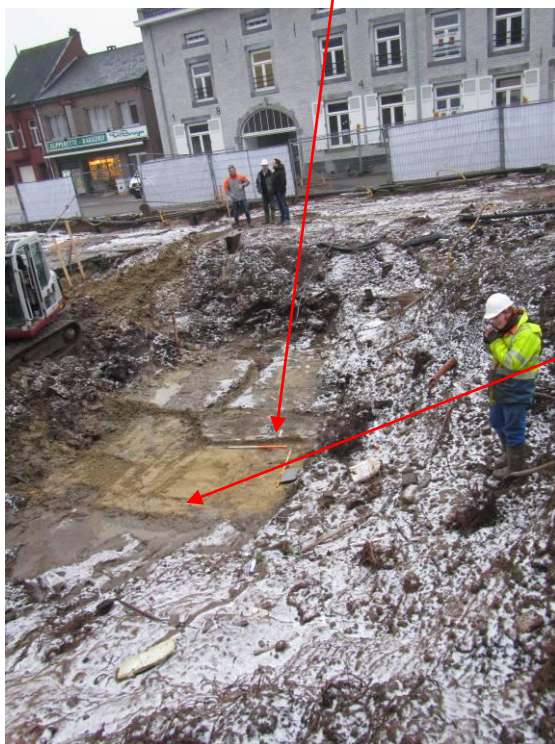
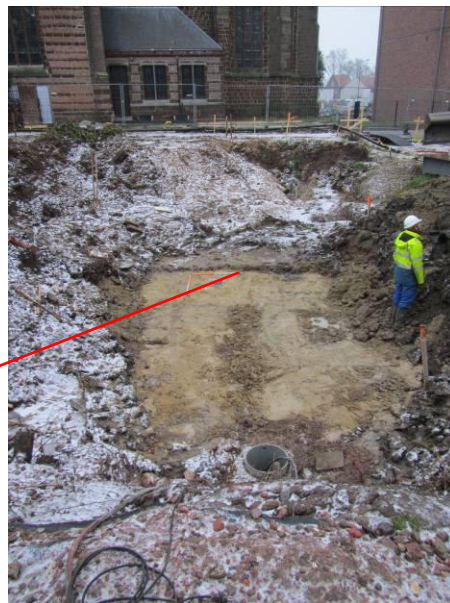
- Een gedeelte van de betonnen keldervloer is bewaard, deze bevindt zich op ca. 2.30 m onder het huidige maaiveld.

Funderingsgreppel, aanzet opstaande wand kelder pastorie

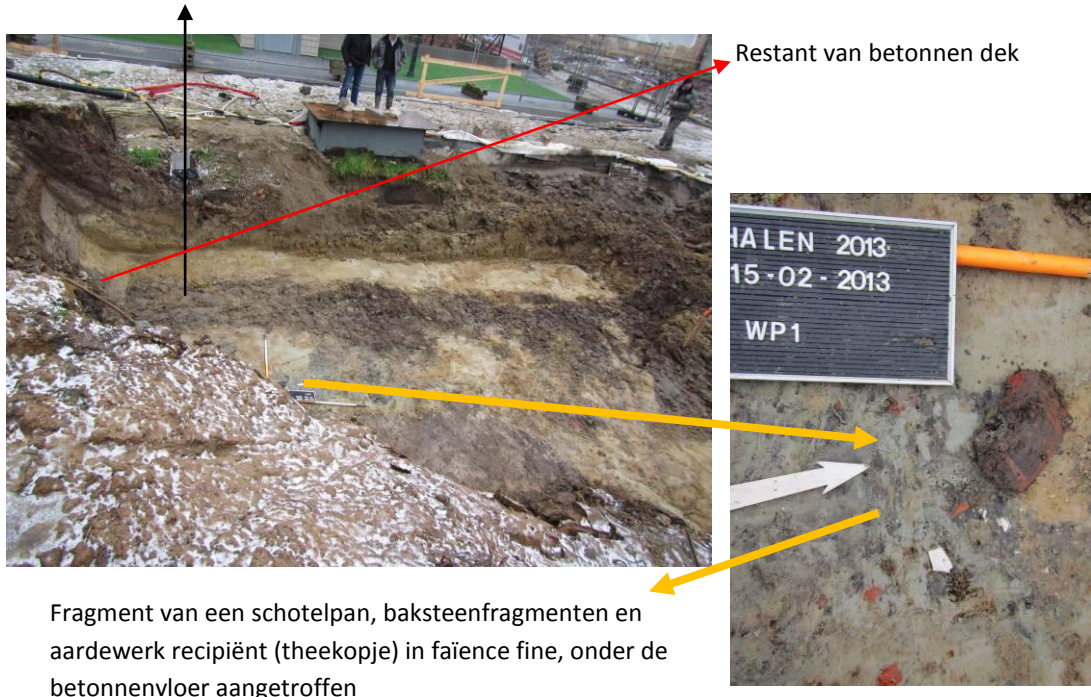
Fragment van een schotelpan, baksteenfragmenten en aardewerk recipiënt (theekopje) in faïence fine, onder de betonnenvloer aangetroffen

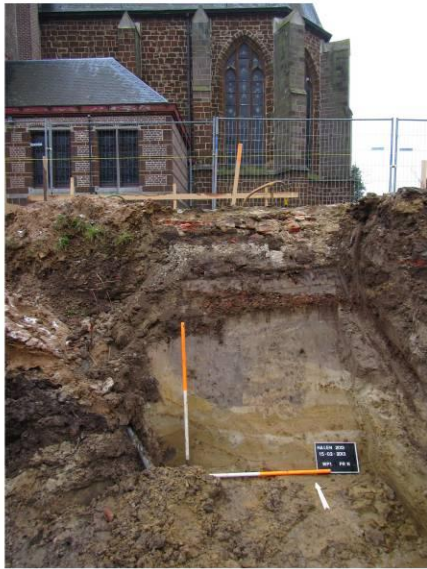
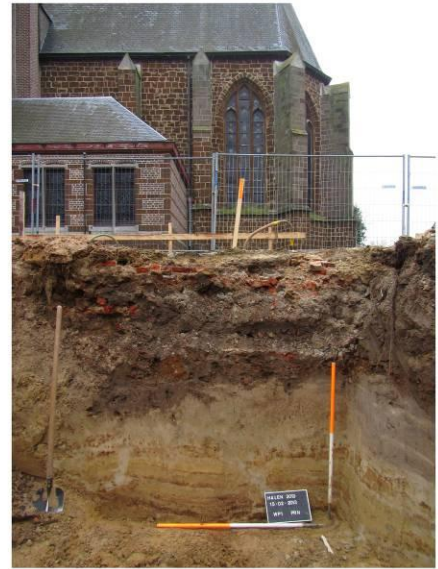
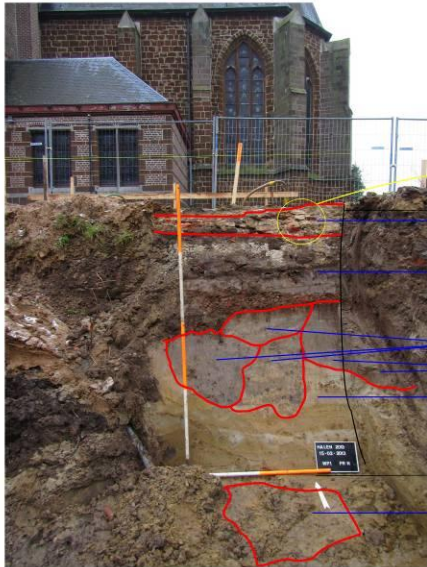
TERREINSTUDIE Stratigrafie profiel 2A en 2B

- De verschillende sporen konden niet in vlak worden opgetekend. Profiel 2A, vrijgekomen bij het weghalen van de aanvulgrond werd bovenaan nauwelijks 10 cm verwijderd en onderaan een 30-tal cm om een verticale profielwand te maken. Het werd wel duidelijk dat op die toch zeer beperkte afstand de sporen van kuilen en boomput duidelijk sterker verstoord werden door de greppel waarin de afvoerbuis lag. De kuilen lijken bovendien posterieur aan het als boomput geïnterpreteerde spoor.

- 25.84 m TAW
- onderste bakstenenlaag
scheidingsmuur aan voetpad
- opvullingslaag met betonresten,
baksteenfragmenten en blokken diestiaan zandsteen
(foto rechts negatief spoor van rioleringsbuis)
- complex van kuilen die elkaar doorsnijden en overlagen
- restant(en) van wortelcomplexen
va bomen / struiken.
- moederbodem
- 23.80 m TAW
- restant van betonvloer

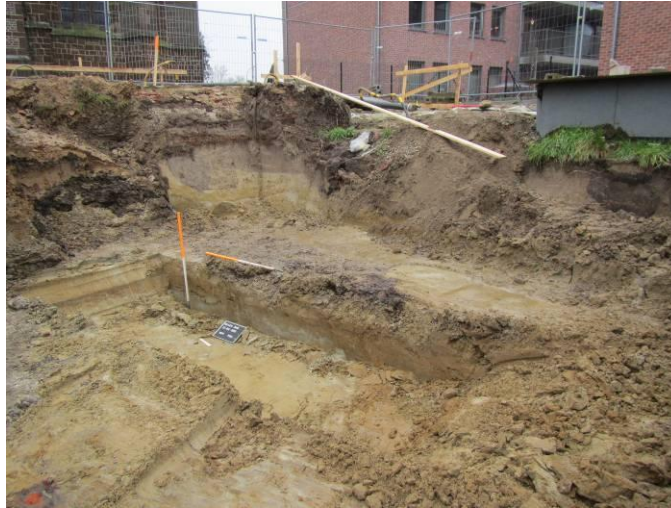
- In de bouwput werd een kleine sleuf (noordwest-zuidoost) gegraven om een inzicht te krijgen van de bodem onder het deels bewaarde kelderniveau en het niveau tot waar eerdere graafwerken werden uitgevoerd. In deze sleuf kon enkel vastgesteld worden dat de kelder aangezet is op een archeologisch steriele, natuurlijke bodem; de moederbodem.

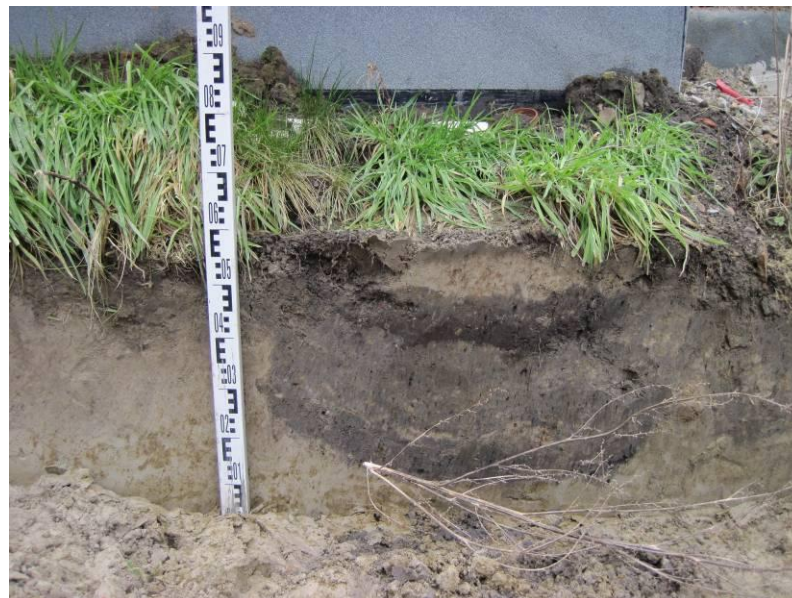
- In het oostprofiel, (profiel 1) tegen de betonnen doorsteek naar de kelders van de appartementen, aan de “koekoek”, is een smalle strook grond, ca. 50 cm, ongestoord gebleven. Hierin werd één kuilspoor aangetroffen. De vulling bestaat uit grijze aarde zonder archeologica. Ook hier is duidelijk dat het spoor in oostelijke richting snel zal verdwijnen wegens vergraven door de nieuwe kelder.

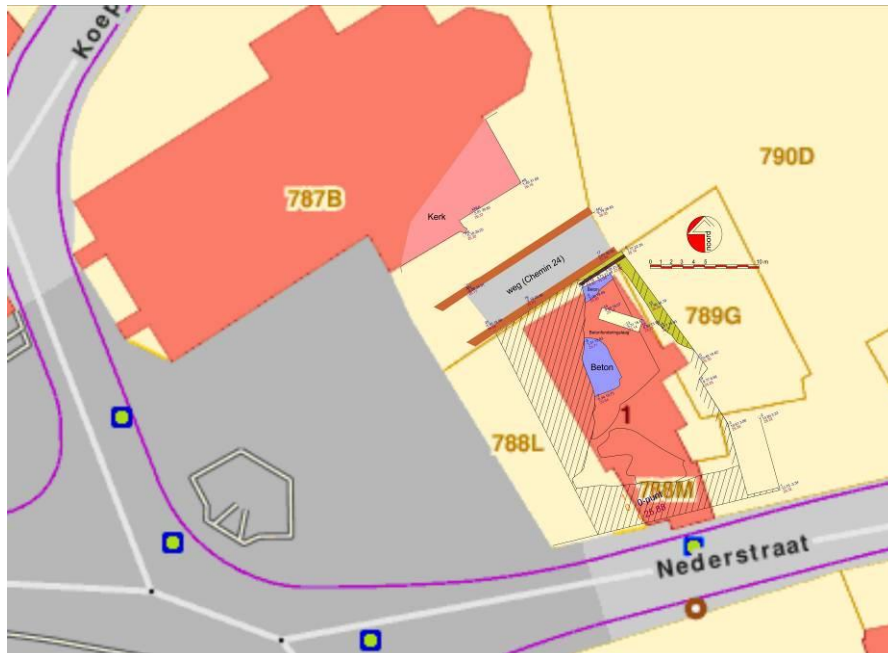
PROJECTIE OP UITTREKSEL UIT KADASTERPLAN GRB _ www.agiv.be _ grb _ GEOVIEWER

- De verstoorde grond is op het sporenplan gearceerd aangeduid. De scheidingslijn met mogelijk nog onverstoorde bodem tekent zich af door kleine verzakkingen en is merkbaar omdat bij het belopen men diep wegzakt in de vergraven / verstoorde grond. Met andere woorden: de bouwput die overbleef na uitbraak van de kelders van de pastorie werd deels terug opgevuld uit veiligheidsoverwegingen.

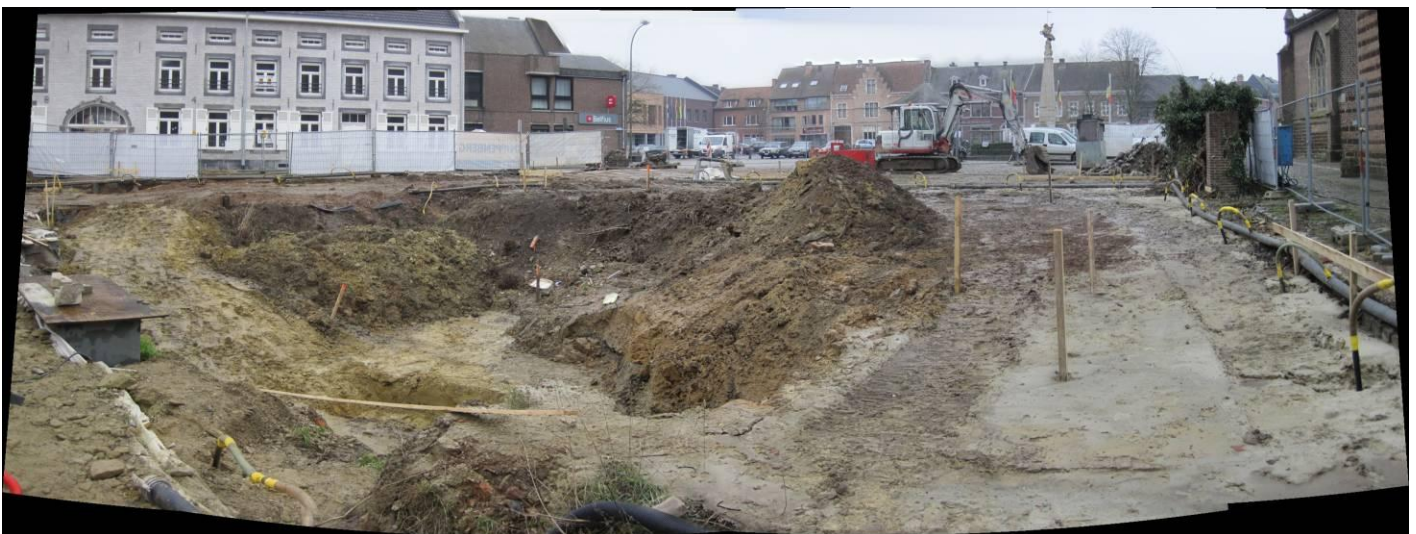
- In het mogelijk onverstoorte gedeelte van perceel 788L, ca. 2,5 m breed in noord-zuid richting (van straat naar kerk) werd een vrij zware pompinstallatie geplaatst ter ontwatering van de ondergrond (droogzuiging). Ook hier zijn dus momenteel verstoringen van mogelijk archeologische sporen.
- Aan de noordzijde werd door de firma Knippenberg een strook van 3 m over de volle lengte bijgekocht. Deze strook omvat het oude voetpad waarvan de noordelijke scheidingsmuur met het kerkveld nog deels bewaard is. Van de zuidelijke scheidingsmuur tussen voetpad en pastorie is enkel de onderste laag bakstenen bewaard (soms 2 tot 3 lagen), de funderingsgreppel en een naastliggende afvoerbuisk (diepte ca. 90 cm onder het bestaande maaiveld).

Panoramische fotocollage van het terrein vanuit het voetpad richting Markt (standbeeld van de Gesneuvelden rechts van de kleine graafmachine).

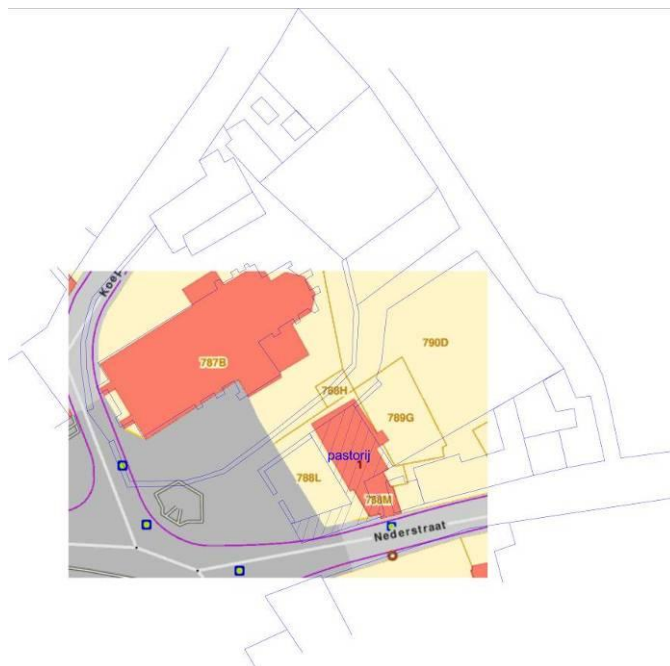
Projectie van de perceelsindeling volgens de Atlas van buurtwegen (1850-1856) op de huidige perceelsindeling (kadasterplan, www.agiv.be – geoloketten grbviewer, december 2012)

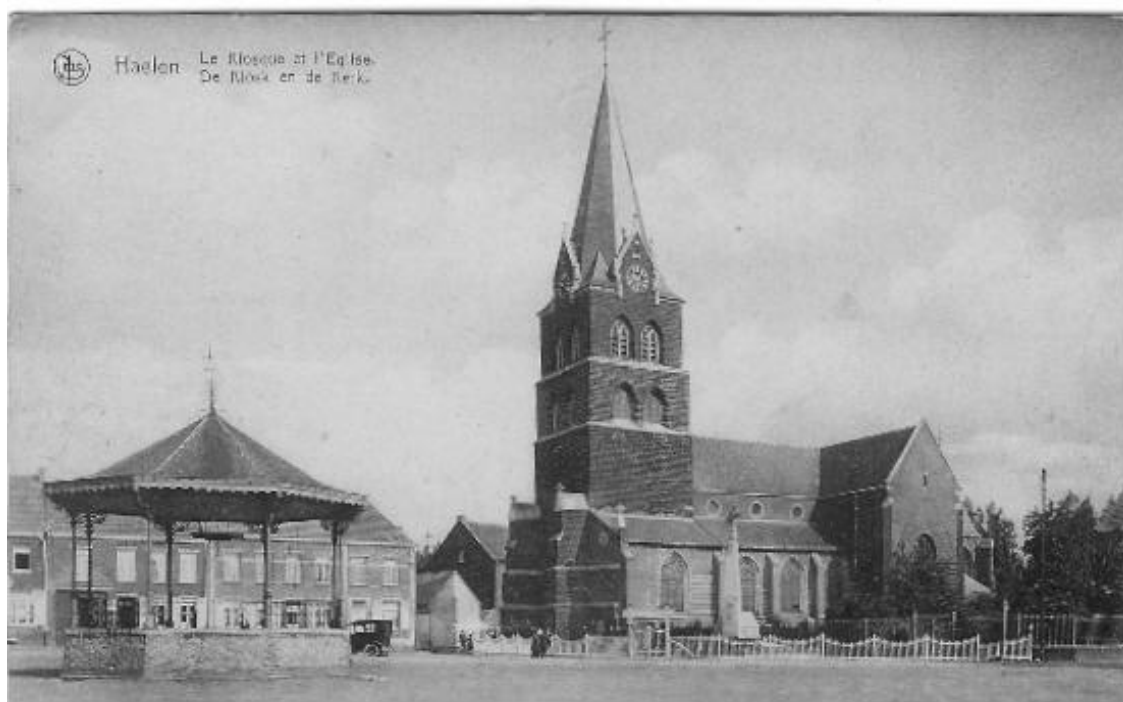
Eén van de weinige foto's, postkaarten, waarop uiterst links een hoek van het dak van de 18^{de} / 19^{de}- eeuwse pastorie, aan de noordzijde gescheiden van de kerk door hoge struiken en bomen. Op de postkaart hieronder een duidelijker beeld van de aanplantingen ten noorden van de pastorie.
